**PROJEKT BUDOWLANY
ROZBIÓRKI (W CELU RELOKACJI)
WRAZ Z INWENTARYZACJĄ
WIATRAKA - PALTRAKA
w m. Władysławowo, gm. Wierzbinek, pow. Konin**

- ADRES:** Władysławowo, gm. Wierzbinek, pow. Konin
dz. nr ewid. 92
- INWESTOR:** Fundacja „Olandia”
(dawniej Fundacja „Olendrzy dla Polski”)
Prusim 5, 64 – 420 Kwilcz
- PROJEKTANCI:** mgr inż. arch. Filip Tomaszewski (architektura)
upr. proj. nr 13/R-254/ŁOIA/04
- mgr inż. Bogdan Tomaszewski (konstrukcja)
upr. proj. nr 73/01/WŁ

Sowa - Prusim - Łódź, styczeń 2017 roku

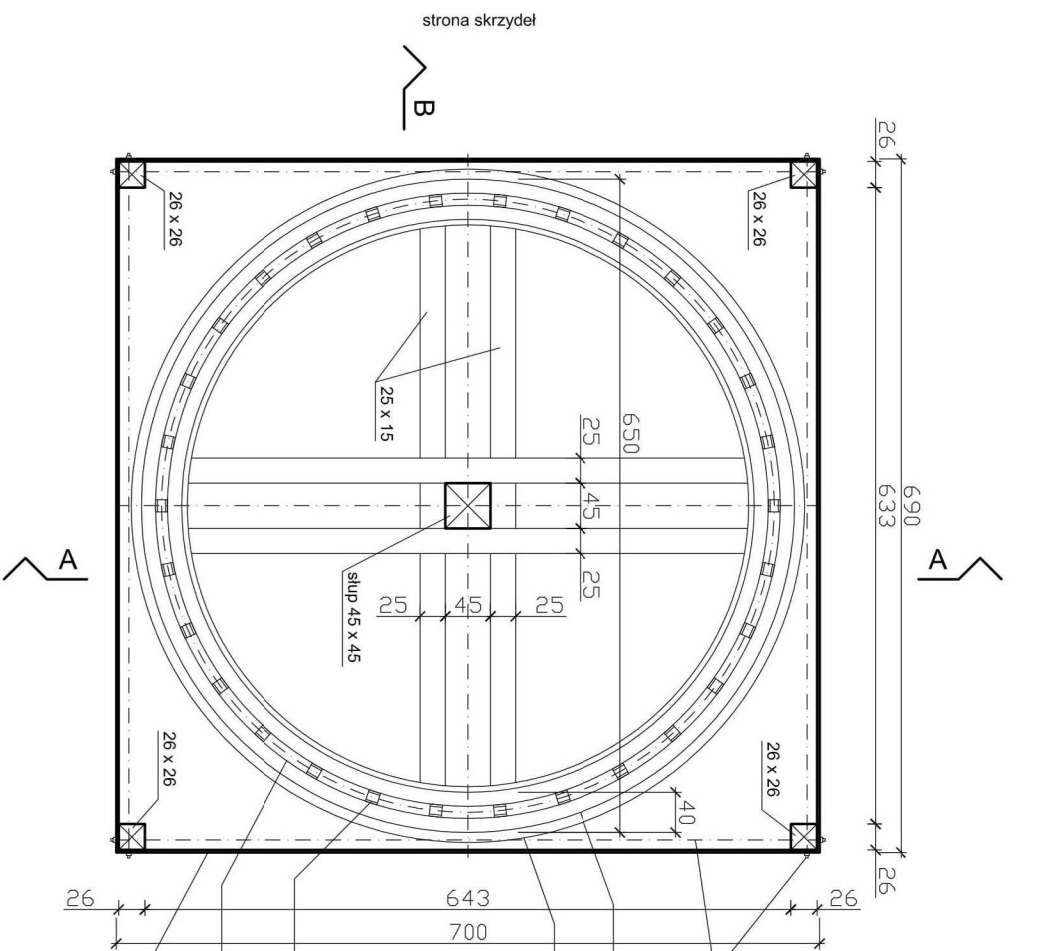
WIATRAK PALTRAK - WŁADYSŁAWOWO
RZUT ŁOŻYSKA KOŁOWEGO NA FUNDAMENCIE
 1:50

Fundament kamienny znajduje się w dobrym stanie technicznym. Fundament nie wykazuje odchyłek od swojej pierwotnej geometrii. Cegła ułożona „na rolkę” na fundamencie znajduje się w złym stanie – jest zawilgocona, częściowo wykruszona, spoiny zwietrzałe, ze znacznymi ubytkami. Brak izolacji poziomej fundamentów.

Konstrukcja łożyska kołowego w złym stanie technicznym (choć kompletna). Krążyny drewniane porażone przez spuszczela, częściowo zawilgocone. Koła i prowadnice skorodowane (wiatrak nie obracany prawdopodobnie od 1947 r., czyli od momentu przejścia na napęd elektryczny).

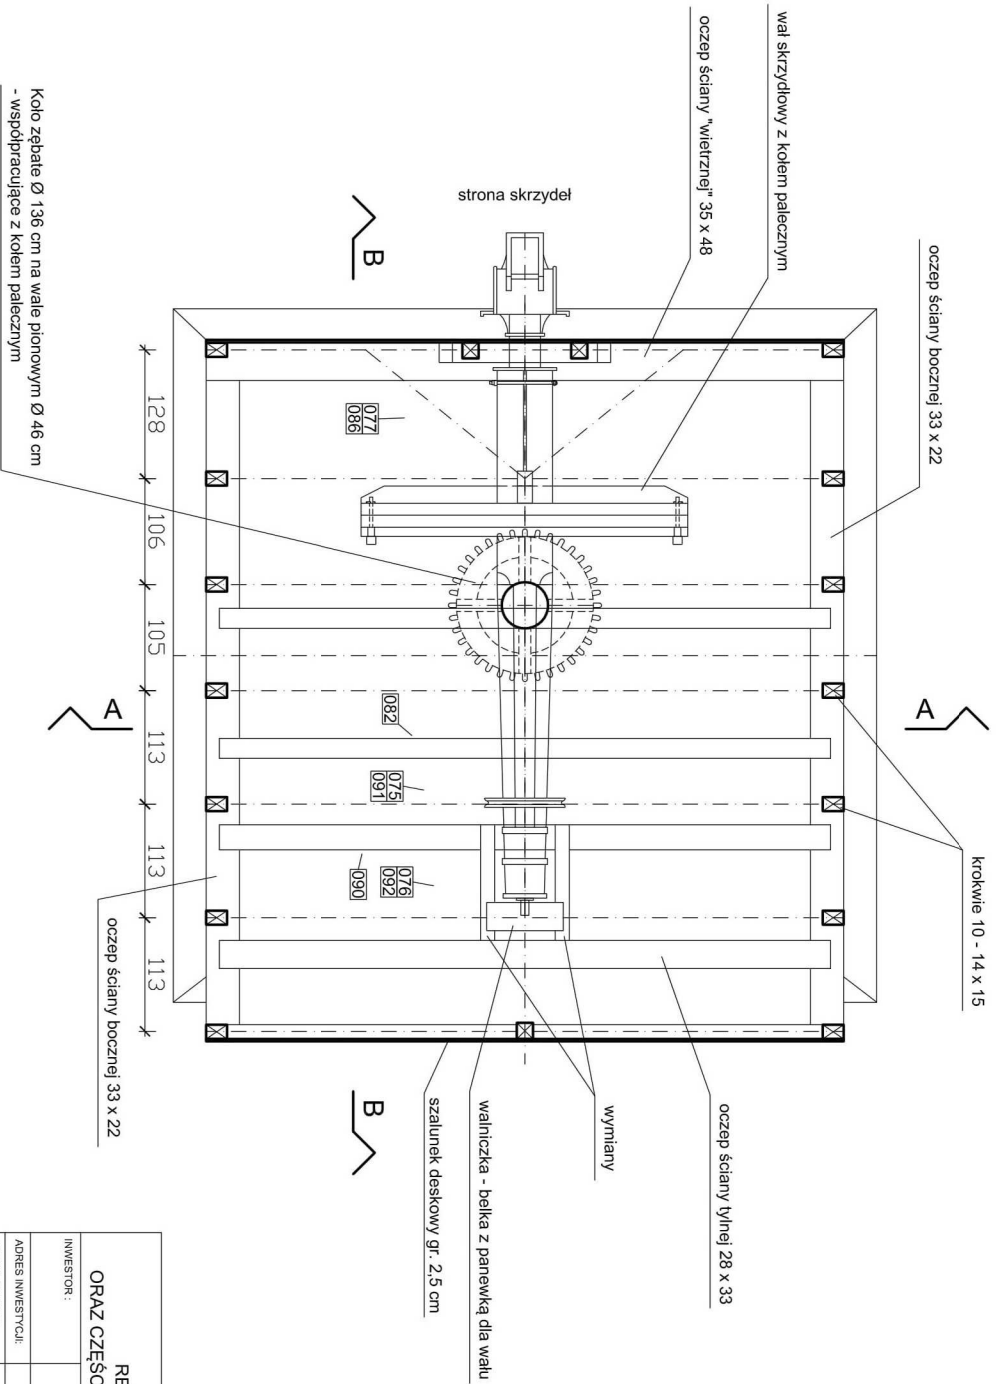
WIATRAK PALTRAK - WŁADYSŁAWOWO
 RZUT KONSTRUKCJI DACHU
 1:50

Konstrukcja dachu znajduje się w średnim stanie technicznym, wykazuje nieznaczny stopień zużycia biologicznego (żerowiska owadów, zawilgocenie). Można przyjąć, że ok. 50% konstrukcji dachu wymaga odtworzenia (rekonstrukcji). Blaszane pokrycie dachu zachowane jest w średnim stanie technicznym, występują lokalne nieszczelności powodujące zalewanie wnętrza budynku.

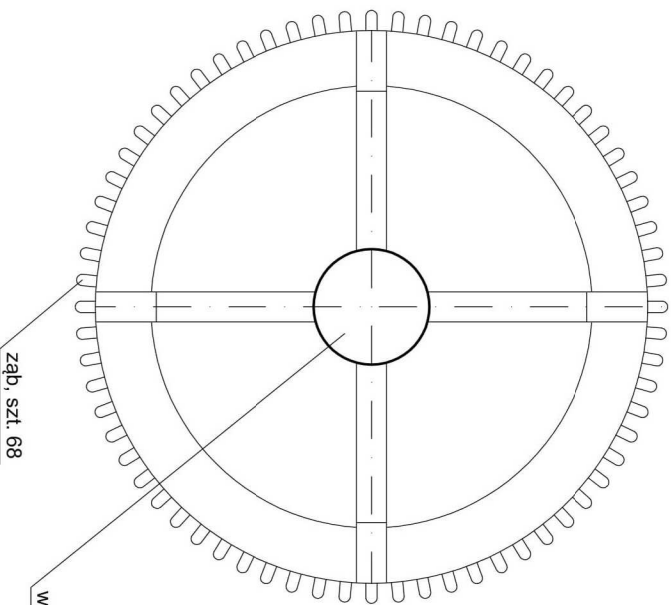
Koło zębate na wale pionowym - II kondygnacja
 - do napędu złożenia kamieni młyńskich

Koło pierwotnie współpracowało z cewią napędzającą złożenie kamieni młyńskich.
 Cewia Ø 55 cm, składała się z 14 "cewek".
