KATARZYNA WYPYCH

REMONT I RENOWACJA MURÓW WEWNĘTRZNYCH PRZYZIEMIA ZAMKU W KÓRNIKU. ODSALANIE MURÓW

**REPAIR AND RENOVATION OF INTERNAL WALLS
OF THE SEMIBASEMENT OF THE CASTLE IN KÓRNIK.
DESALINATION OF WALLS**

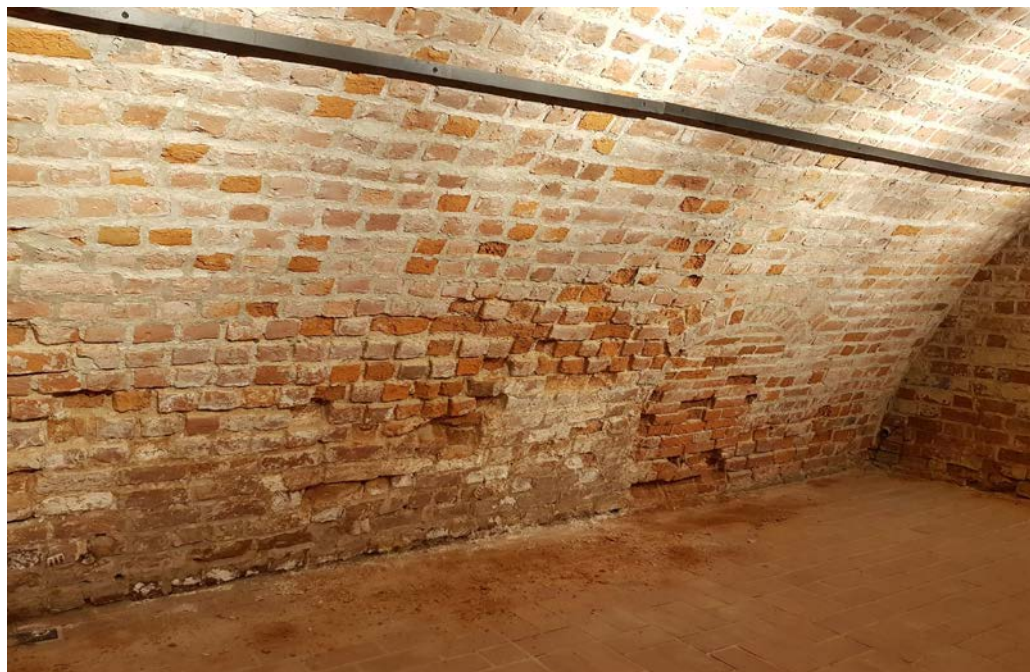
Il 2. Ściana w pomieszczeniu nr 13, widoczny poziom degradacji ceglanego muru. Fot. Katarzyna Wypych

Ze względu na postępującą degradację ścian we wnętrzach zamkowych piwnic w 2012 roku przeprowadzono ekspertyzę, która jednoznacznie wskazała sole, wilgoć oraz skażenie biologiczne jako główne czynniki powstających zniszczeń.

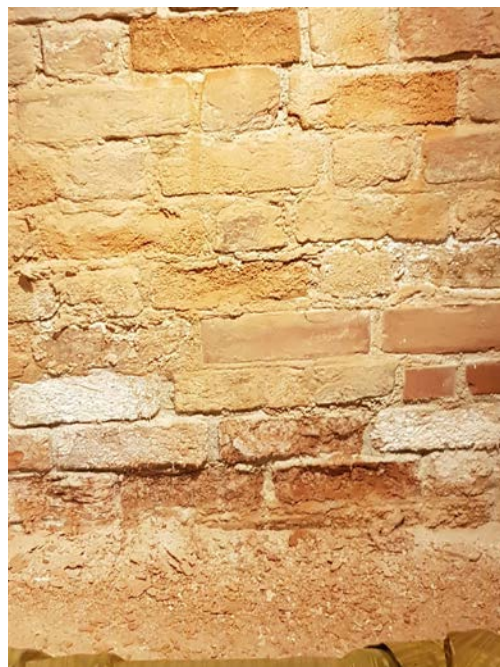
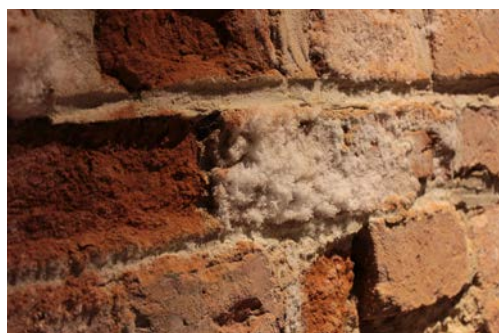
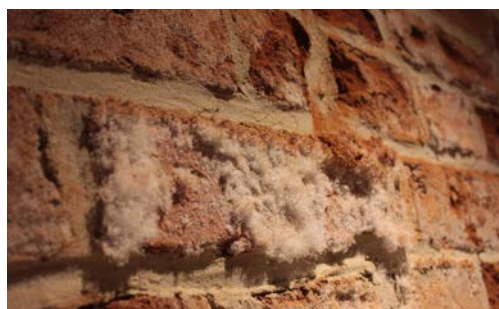
Il. 3–5. Krystalizujące sole i ich destrukcyjny wpływ na zabytkowe cegły w murach przyziemia zamku. Fot. Katarzyna Wypych

Wymienione powyżej związki należą do bardzo niebezpiecznych dla obiektów zabytkowych soli rozpuszczalnych w wodzie. W formie roztworów wodnych przenikają z gleby w głąb murów i wyprowadzane są w górę na drodze podciągania kapilarnego. Ich destrukcyjne działanie rozpoczyna się w momencie, gdy w sprzyjających warunkach, podczas odparowania wody, następuje ich krystalizacja w przypowierzchniowych warstwach budulca (cegły, zapraw wiążących), powodująca jego mechaniczną degradację.

Jednak wraz z osuszaniem murów z ich struktury na zewnątrz wyprowadzane są sole, które ulegając krystalizacji w przypowierzchniowych warstwach cegieł i zapraw, powodują ich stopniowe niszczenie.

Niepokojąco szybko postępująca degradacja ścian piwnic, zwłaszcza w najstarszych jego częściach, wymagała podjęcia natychmiastowych działań, prowadzących do zmniejszenia ilości, a może nawet eliminacji, zawartych w murach szkodliwych soli (il. 2-5).

Skala obiektu, niejednorodność użytych materiałów, a przede wszystkim jego wartość historyczna wymagają zastosowania metod, których działanie i przebieg będą nieinwazyjne i całkowicie dla niego bezpieczne. Spośród znanych w konserwacji sposobów eliminacji szkodliwych soli najlepiej sprawdzają się metody wykorzystujące zjawisko swobodnej migracji soli do rozszerzonego środowiska, jakim jest specjalny kompres nałożony na powierzchnię zasolonego obiektu. Proces taki przebiega w kilku etapach:

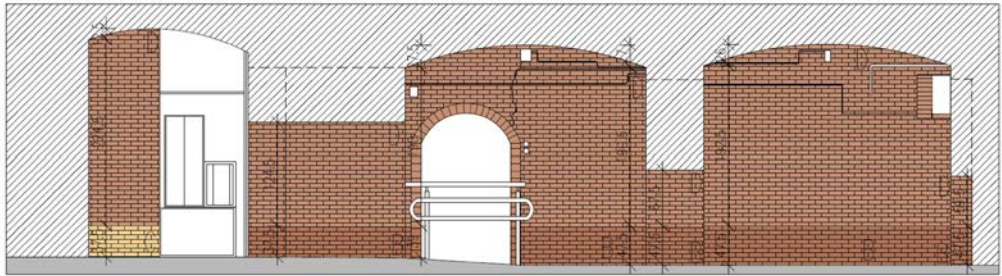
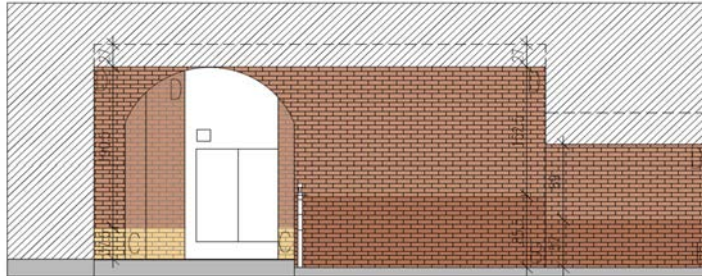
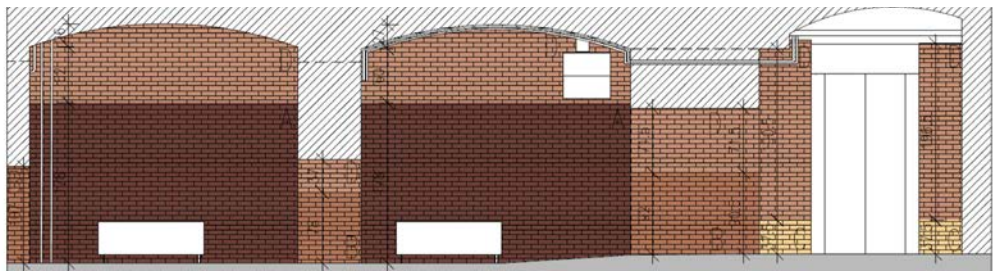
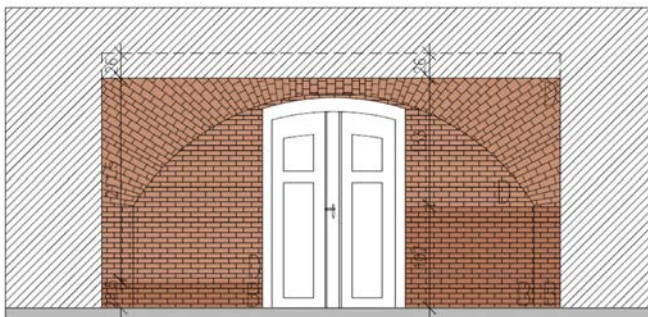
ZAKRES A dla murów średniowiecznych o znacznym stopniu degradacji i dużym stopniu zasolenia, gdzie przewiduje się minimum trzykrotną wymianę okładów odsalających, a następnie przeprowadzenie prac konserwatorskich, polegających na wzmocnieniu najbardziej osłabionych partii cegieł oraz spoin, dezynfekcji i na koniec uzupełnieniu ubytków w średniowiecznym murze, zarówno w cegle, jak i w zaprawach spoinujących.

ZAKRES B dla murów wykonanych z cegły nowożytniej o niskim stopniu degradacji, ale dużym stopniu zasolenia przewiduje się minimum 2-krotną wymianę okładów odsalających oraz przeprowadzenie konserwacji murów jak wyżej.

Il. 6. Sposób oznaczenia poszczególnych zakresów czynności przypisanych dla każdej ściany z osobna na przykładzie jednego z pomieszczeń piwnicznych ujętych w projekcie budowlanym Justyny Syller „Remont i renowacja murów wewnętrznych przyziemia Zamku w Kórniku” z 2019 roku.

ZAKRES C dla murów wykonanych z cegły nowożytnej o niskim stopniu degradacji i niskim stopniu zasolenia $<0,5\%$, gdzie przewidziano 1-krotne nałożenie okładów odsalających oraz konserwację murów jak wyżej.

ZAKRES D dla partii niewymagających odsalania zaplanowano oczyszczenie powierzchni murów oraz wymianę lub uzupełnienie zapraw spoinujących.

ZAKRES E dla partii tynkowanych, których powierzchnie mają zostać oczyszczone, a miejsca ubytków w tynku uzupełnienie.

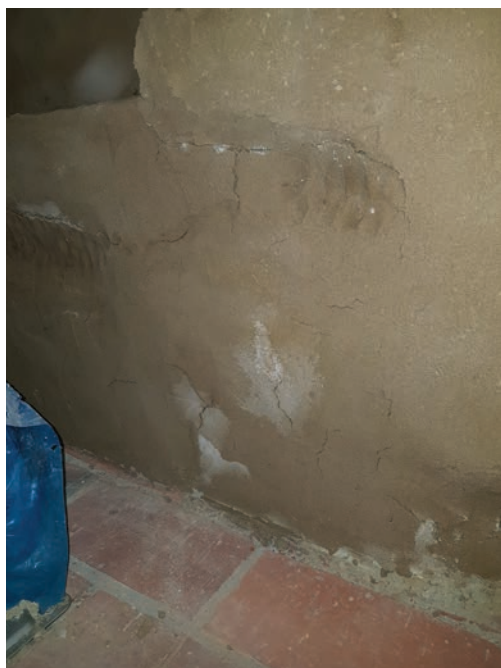
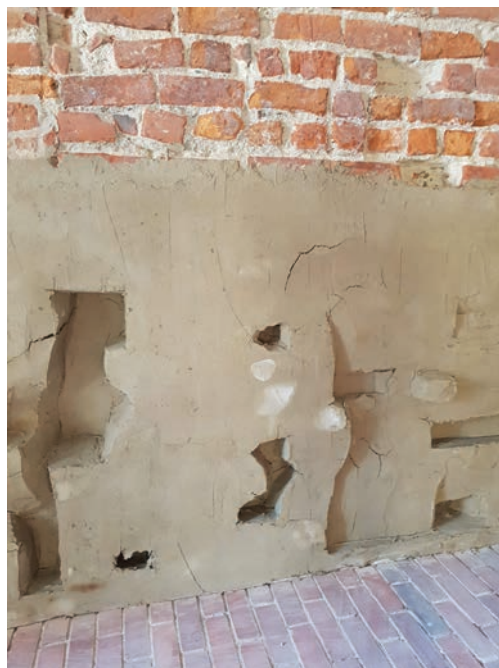
Il. 7, 8. Kompresy odsalające nałożone na ściany przyziemiu zamku; widoczne białe wykwity wyekstrahowanej z muru soli. Fot. Katarzyna Wypych

Efekt działania kompresów widoczny był już po kilku dniach od momentu ich założenia. Na powierzchni okładu uwidoczniły się białe wykwity o różnej intensywności, zależnej od miejscowego rozkładu soli w murze. Zjawisko krystalizacji soli na powierzchni kompresu wskazuje na właściwy przebieg procesu odsalania (il. 7, 8).

Zgodnie z projektem pt. „Remont i renowacja murów wewnętrznych przyziemia Zamku w Kórniku” z 2019 roku autorstwa mgr inż. arch. Justyny Syller w październiku 2020 roku przystąpiono do pierwszego etapu odsalania murów przyziemia zamku. W ciągu roku, w trzech etapach, udało się pokryć większość powierzchni murów objętych zakresem oznaczonym jako A oraz częściowo mury objęte zakresem oznaczonym jako B, pierwszym kompresem odsalającym.
