WSTĘPNE DATOWANIE DENDROCHRONOLOGICZNE DOMU NAROŻNEGO PRZY RYNKU W KÓRNIKU

PRELIMINARY DENDROCHRONOLOGICAL DATING OF A CORNER HOUSE IN KÓRNIK

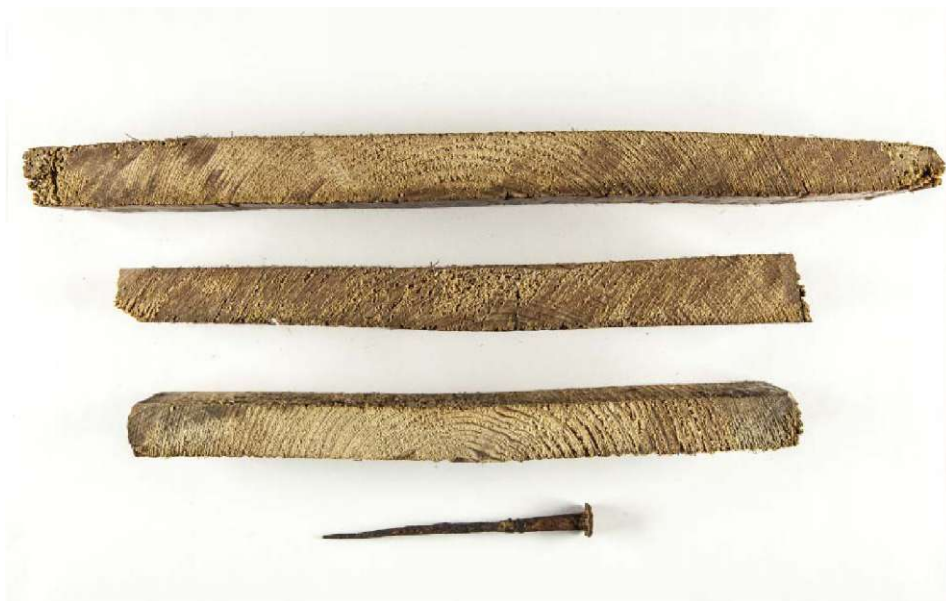
1. Wyrzynki z desek podłogowych z pokoju na poddaszu. Fot. Zdzisław Nowakowski

Do datowania pobrałem wyrzynki z 6 zerwanych uprzednio szerokich (od 29 do 38 cm) desek podłogowych (il. 1).
