**INWENTARYZACJA
ARCHITEKTONICZNO - KONSERWATORSKA
WRAZ Z PROJEKTEM BUDOWLANYM
TRANSLOKACJI I REMONTU
WIATRAKA - KOŻŁAKA**

ADRES INWESTYCJI: Leszno, ul. Osiecka 8, dz. nr ewid. 481/4, ark. m. 114
(lokalizacja docelowa)

ADRES OBIEKTU: Leszno, ul. Strumykowa 3, dz. nr ewid. 38, ark. m. 10
(lokalizacja obecna)

INWESTOR: Miasto Leszno, ul. Kazimierza Karasia 15, 64 - 100 Leszno

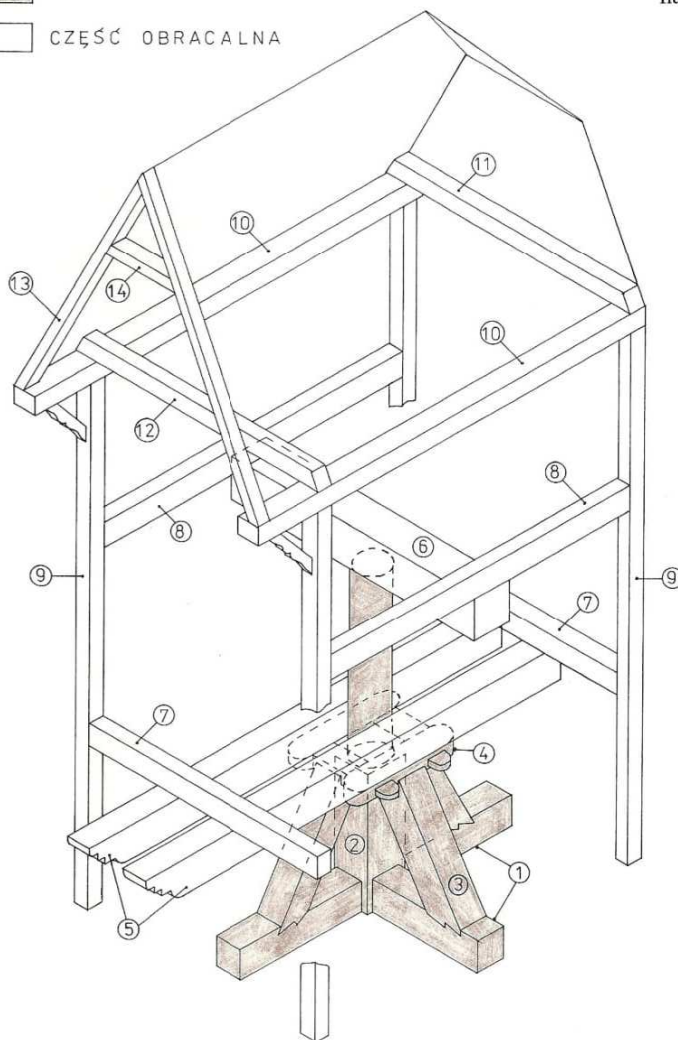
Ilustracja 1

1. Podwaliny (przyciesia) 2. Sztember 3. Zastrzały kozła 4. Siodło
5. Pojazdy (obracają się na siodle) 6. Mącznica (obraca się na sztembrze)
7. Naproźnice 8. Rygle mączne 9. Słupy narożne 10. Oczepy ścian bocznych
11. Oczep ściany przedniej "wietrznej" 12. Oczep ściany tylnej
13. Krokiew 14. Jętka

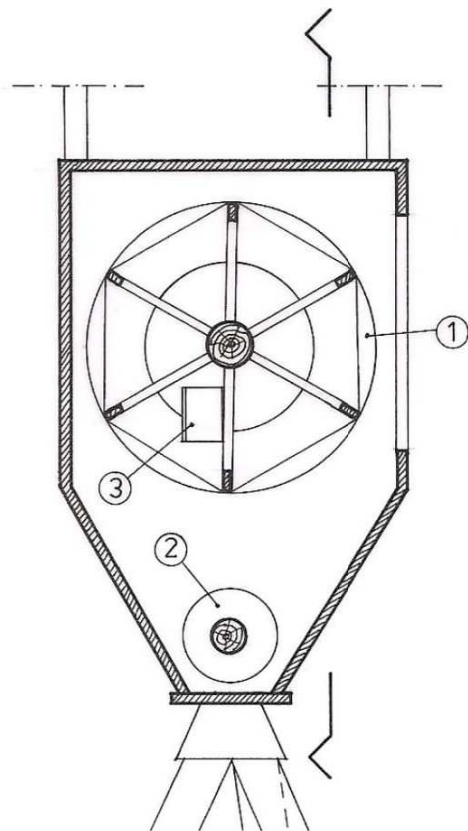
Ilustracja 4. Odsiewacz graniasty.

PRZEKRÓJ POPRZECZNY

1. Bęben odsiewacza.
2. Przenośnik ślimakowy.
3. Otwór dolotowy.
4. Spad rurowy zasilający odsiewacz.
8. Koła pasowe.

PRZEKRÓJ PODŁUŻNY

W odsiewaczach graniastych stosowano opięcia rzadsze od strony wlotu i gęściejsze od strony wylotu, jako że produkt wpadający do odsiewacza zawierał najwięcej mąki, której ilość zmniejszała się w miarę przesuwania się mlewa do wylotu (gdyby sito było pokryte mlewem równomiernie na całej powierzchni, wtedy nie byłoby konieczności różnicowania opięć).

Napęd odsiewaczy OG1 i OG2 odbywa się za pomocą pasów transmisyjnych z pędni nr 3. Dostarczanie mlewa do odsiewaczy realizowane jest za pośrednictwem pionowego przenośnika kubekowego PK2, poziomego przenośnika ślimakowego PŚ1 i drewnianej rury spadowej S5.

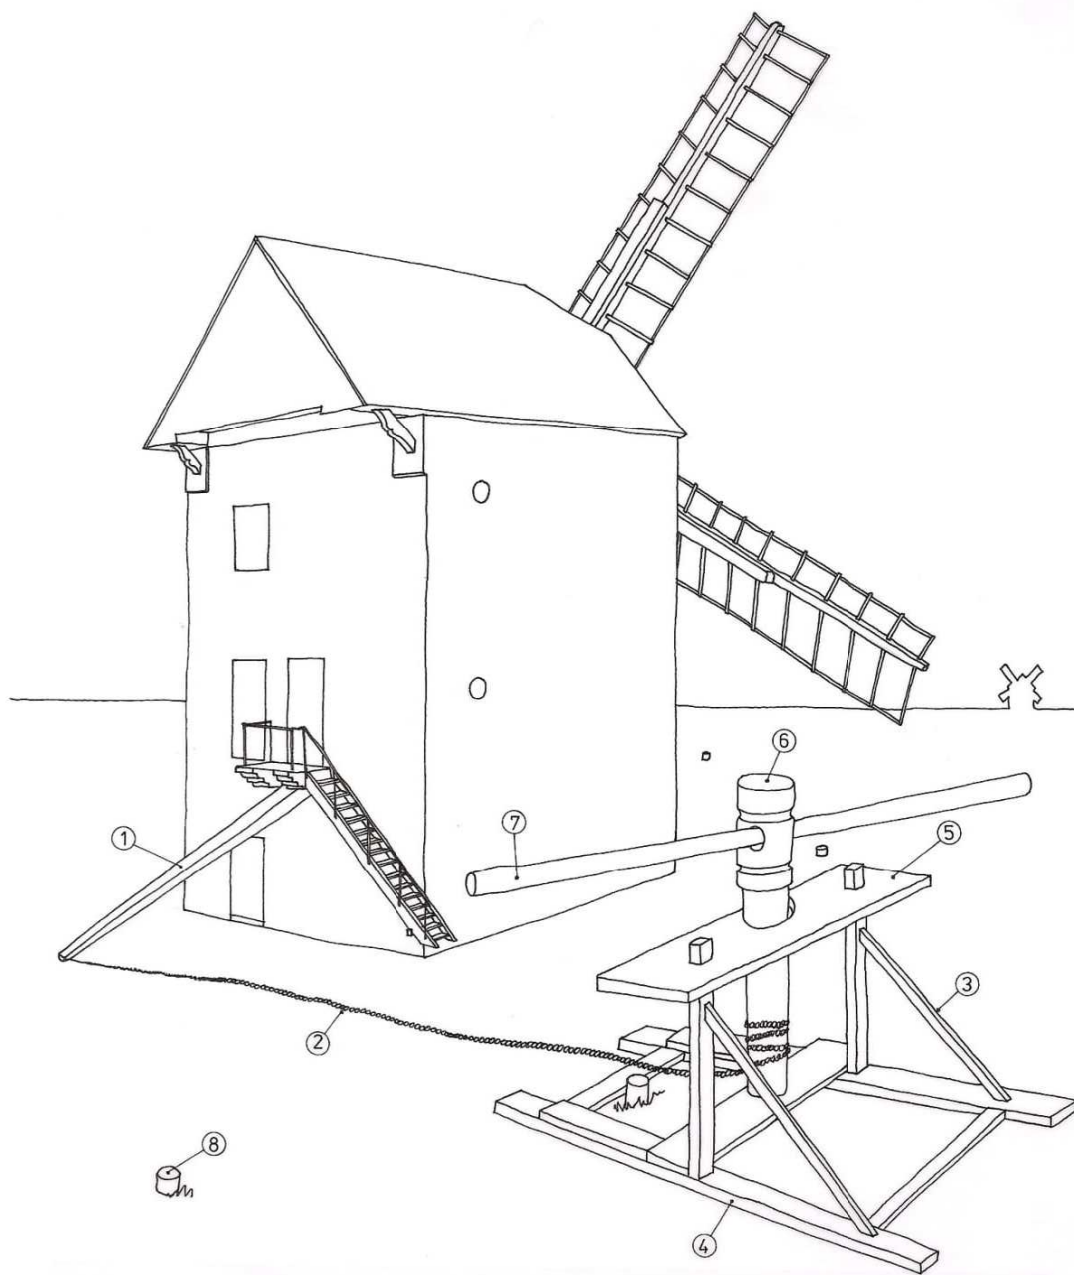
Ilustracja 7. Schemat urządzenia do nastawiania wiatraka skrzydłami do kierunku wiatru.
 1. Dyszel. 2. Łańcuch. 3. Kołowrót. 4. Nieruchoma podstawa kołowrotu – tzw. „sanki”.
 5. Tzw. „kark” kołowrotu. 6. Wał kołowrotu. 7. Drąg (rękojeść) do obracania pionowego wału. 8. Pachołek.

Obrót budowli wiatraka następował wokół jego własnej, pionowej osi, czyli wokół „sztembra”. Urządzenie do obrotu wiatraka składa się z dyszla (fot. 12) oraz kołowrotu (fot. 47, 48) i służyło do nastawiania (obracania) budowli wiatraka śmigami w stronę wiatru. Dyszel jest drągiem zamocowanym pomiędzy „pojazdami” i opartym na konstrukcji ściany tylnej. Dyszel, zwany także „ogonem” wystaje pochyło ku ziemi z tylnej ściany wiatraka (ściany wschodniej). Za koniec dyszla zaczepiało się łańcuch kołowrotu. Kołowrót składa się z nieruchomej podstawy oraz osadzonego w niej pionowego wału drewnianego, na który nawijany był łańcuch. Przez otwór w wale przechodził drugi drąg pełniący funkcję rękojeści do wprowadzania wału kołowrotu w ruch obrotowy. Następowało nawinięcie łańcucha na wał i obrót obudowy wiatraka o pewien pożądany kąt. Przy obrocie wiatraka kołowrót przestawiało się kilkakrotnie, zaczepiając jego podstawę o pachołki (paliki, pale) zapuszczane w gruncie na ok. 150 cm i wystające nad ziemię na 15 – 20 cm. Pachołki były wkopane w ziemię w promieniu 11 – 12 metrów od osi pionowej wiatraka.

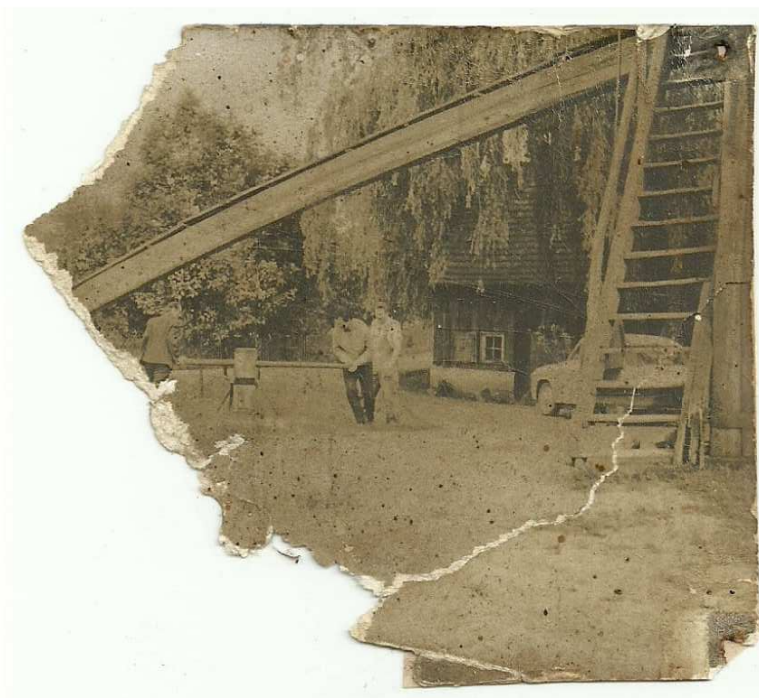
Fot. 4 - prawdopodobnie ok. 1960 r.; nastawianie budynku wiatraka do kierunku wiatru
