## NAJSTARSZE FAZY BUDOWY ZAMKU W KÓRNIKU W KONTEKŚCIE NOWYCH ŹRÓDEŁ

**THE OLDEST STAGES OF THE ERECTION OF THE CASTLE IN KÓRNIK  
IN THE CONTEXT OF NEW SOURCES**

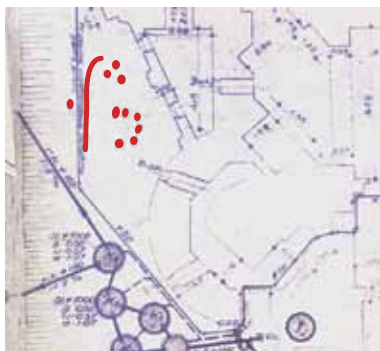
Il. 2. Zamek w Kórniku. Lokalizacja udokumentowanych ingerencji w podłoże wyspy zamkowej z lat 1934 (BK nr inw. PL 236), 1947 (BK nr inw. PL 253a) i 1958 (BK nr inw. PL 257).

Plany archiwalne – zachowano przyjętą na nich orientację zamku obróconą o ok. 180° w stosunku do kierunku północy. **A** – cztery wykopy przy murach zamkowych wykonane w 1934 r., naniesione na planie przyziemia zamku z 1871 r. autorstwa J.K. Janowskiego w skali 1:100. **B** – plan sytuacyjny wykopów próbných (nr 1–5) i odwiertów (nr 1–3) wykonanych w 1947 r., ilustracja na podstawie planu archiwalnego. **C** – wycinek światłokopii planu wyspy zamkowej z zaznaczonymi konstrukcjami drewnianymi odkrytymi w 1958 r. na zewnątrz zamku po jego północno-wschodniej stronie i pozostawionymi *in situ* w trakcie prac ziemnych związanych z wykonywaniem kanalizacji (uwydatniono kolorem czerwonym)

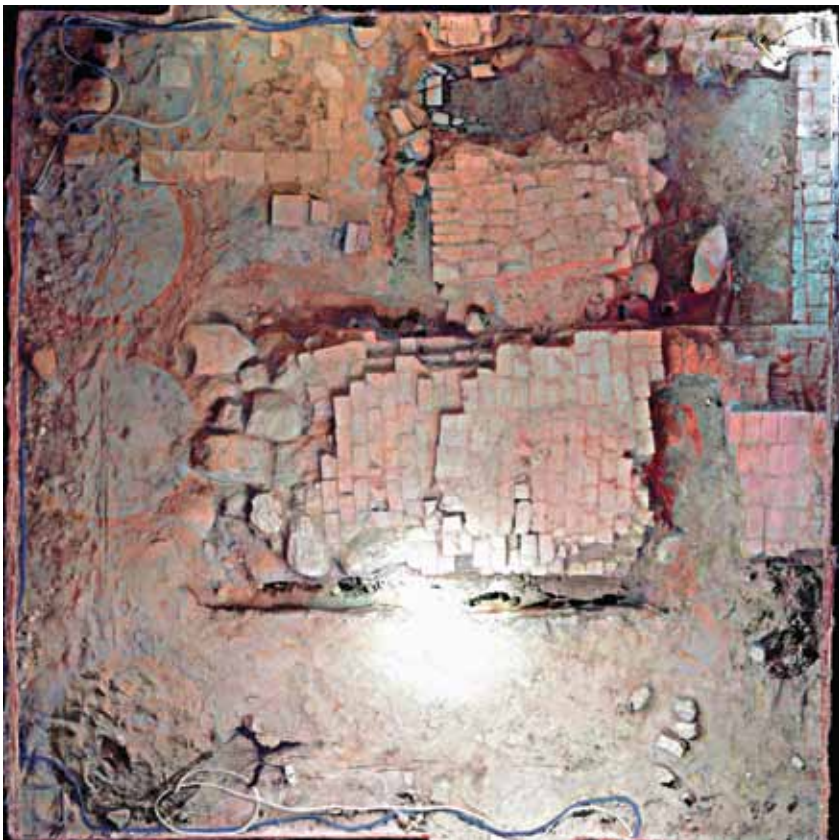
Il. 10. Zamek w Kórniku. Konstrukcje murowane odkryte w pomieszczeniu 13.  
Fotogrametria wykonana w 2014 r. przez firmę KADEx Inżynieria sp. z o.o. z Poznania  
na zlecenie PAN Biblioteki Kórnickiej

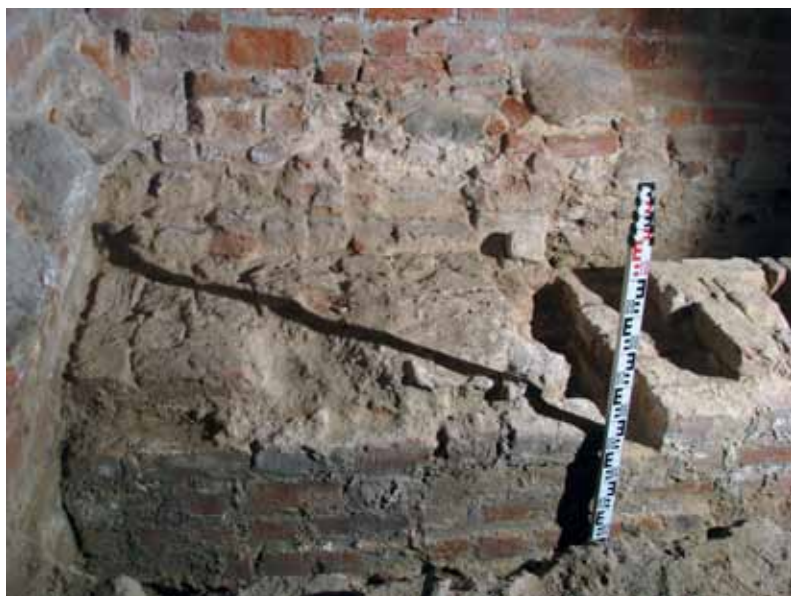
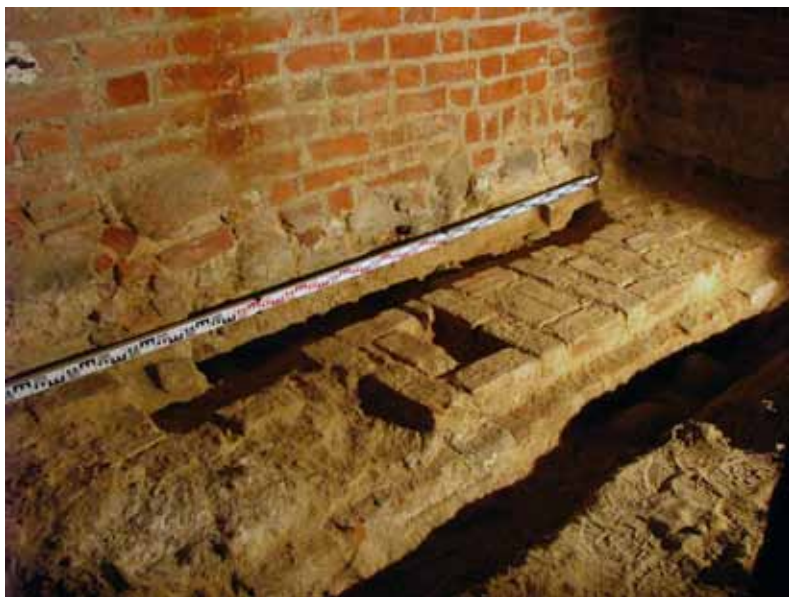
Il. 11. Zamek w Kórniku. Pomieszczenie 20, wschodnia część odkrytej konstrukcji murowanej z posadowioną na niej gotycką ścianą pomiędzy pomieszczeniami 13 i 20. **A** – pełny mur na fundamencie z odsadzką w części południowej; widoczny brak łączenia fundamentu z fundamentem południowym pomieszczenia 20 – widok ze wschodu. **B** – wychodząca z pełnego muru ściana na fundamencie z odsadzką w części centralnej i północnej – widok z południowego wschodu. Fot. Małgorzata Andrałojć

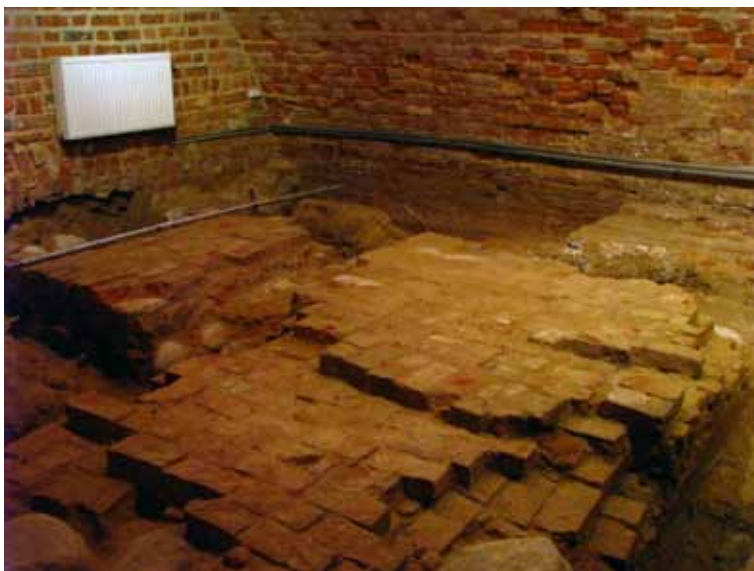
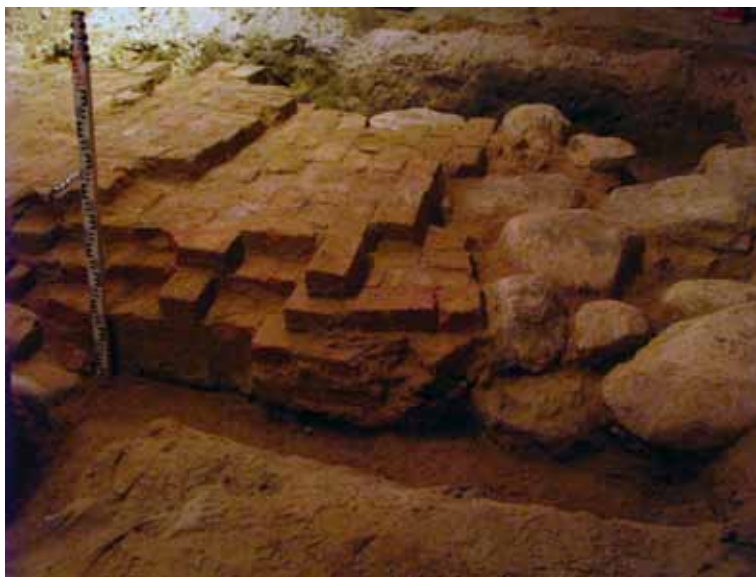
Il. 12. Zamek w Kórniku. Pomieszczenie 13, południowo-zachodni narożnik odkrytej konstrukcji murowanej. **A** – fundament muru południowego (po prawej) i zachodniego (po lewej) – widok z południowego zachodu. **B** – fundament przypory – widok z północnego zachodu.

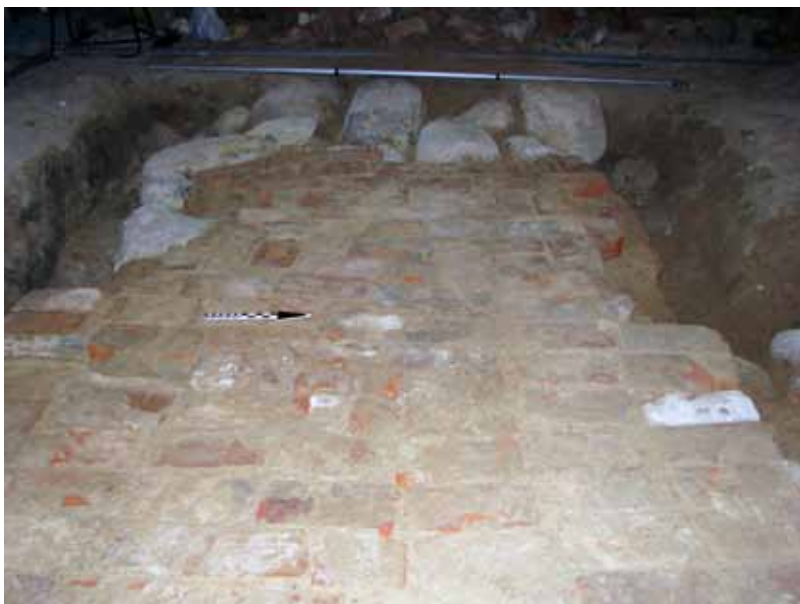
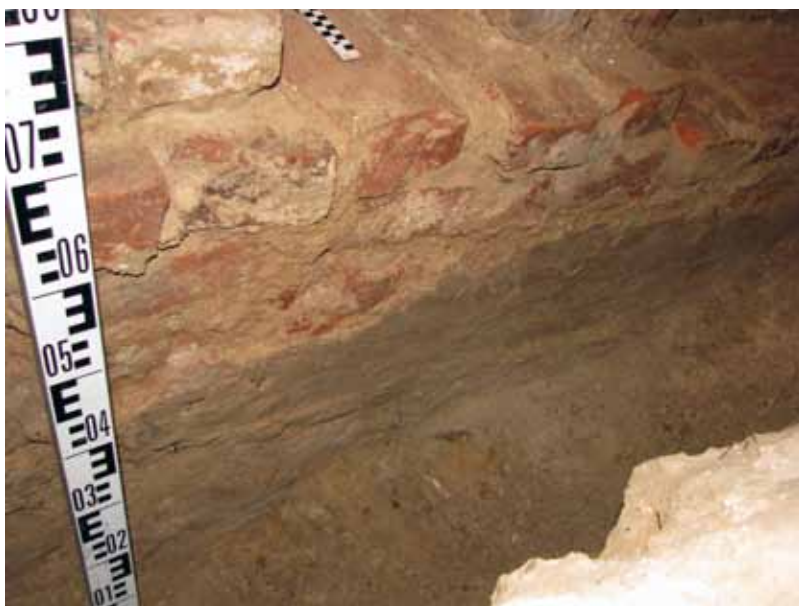
Il. 13. Zamek w Kórniku. Pomieszczenie 13, południowy fundament odkrytej konstrukcji murowanej. **A** – zachodnia partia fundamentu z odchodzącą przyporą – widok ze wschodu. **B** – pozostałości tynku na południowym licu fundamentu. Fot. Małgorzata Andrałojć

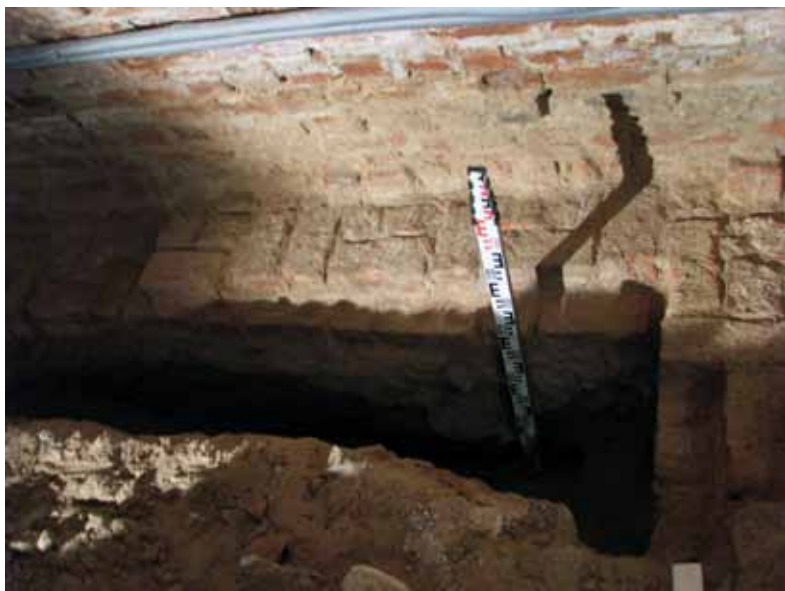
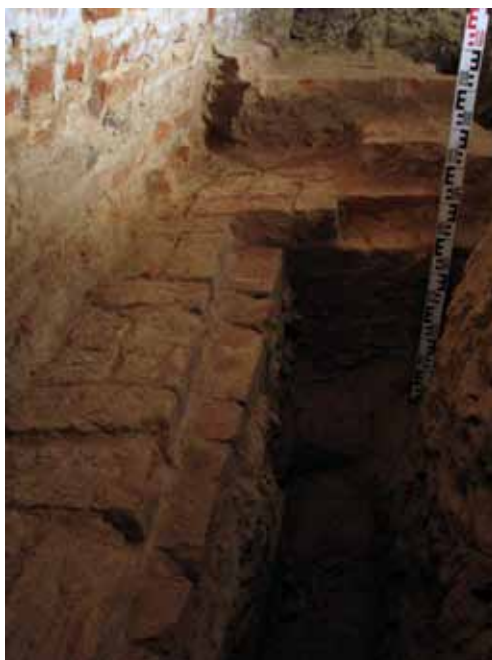
Il. 14. Zamek w Kórniku. Pomieszczenie 13, zachodnia część fundamentu i ściany odkrytej konstrukcji murowanej z ciągiem komunikacyjnym z posadowioną na niej gotycką ścianą pomiędzy pomieszczeniami 13 i 20. **A** – widok z zachodu. **B** – widok z północy. Fot. Małgorzata Andrałojć

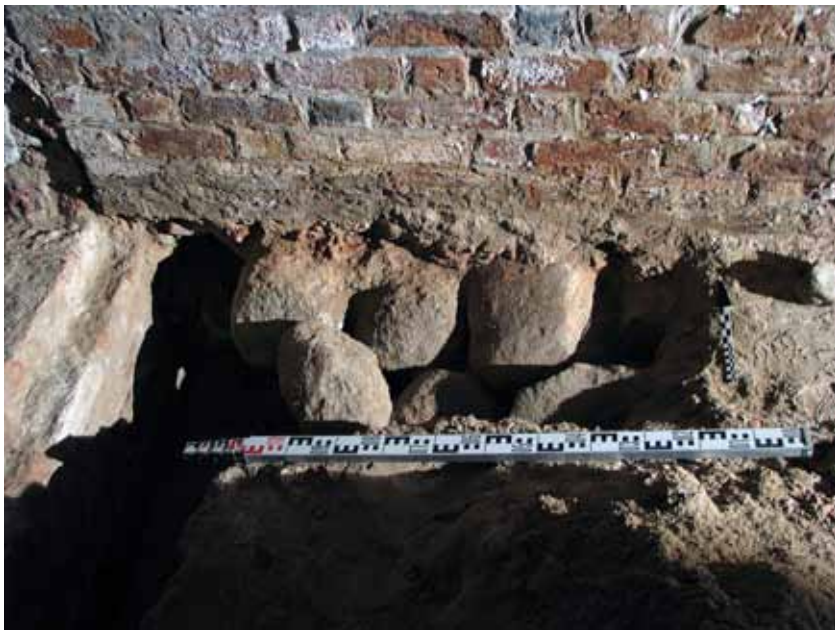
Il. 15. Zamek w Kórniku. Fundament z luźno ułożonych kamieni pod północną ścianą pomieszczenia 20. Po lewej przecinający go fundament odkrytej konstrukcji z ciągiem komunikacyjnym.  
Fot. Małgorzata Andrałojć

Ceglany, z niewielką ilością kamieni, fundament, na którym spoczywa wspomniany wyżej ciąg komunikacyjny, przeciął i uszkodził w pomieszczeniu 20 inny fundament, biegnący w stosunku do niego prostopadle (il. 15). Fundament ten uformowany był wyłącznie z dużych kamieni, spojonych jedynie na stropie zaprawą wapienną z gruzem ceglanym. Na fundamencie posadowiono, w sposób dość niedbały, bo wyrównując przestrzeń między kamieniami a spągami muru przede wszystkim gruzem ceglanym, ścianę z cegieł gotyckich ułożonych w wątku polskim<sup>88</sup>; kamienna ława fundamentowa wystawała znacznie przed lico muru. Zachodnia krawędź tej ściany spoczywała już na odsadzkowej partii fundamentu ściany z korytarzem i kończyła się dokładnie w miejscu, gdzie biegł jego mur. W 2024 r., w wyniku sondowania z użyciem kamery wziernej, stwierdzono, iż grubość tego muru wynosi jedynie ok. 0,4 m<sup>89</sup>.

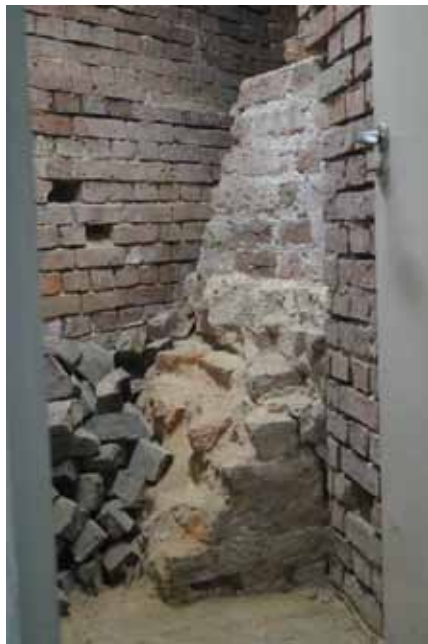
Il. 20. Zamek w Kórniku. Flankująca baszta północno-wschodnia z otworami strzelniczymi widocznymi w przyziemiu. **A** – okrągłe otwory strzelnicze w baszcie na rycinie elewacji wschodniej według Abichta (BK inw. PL 3). **B** – częściowo rozebrany mur baszty z widocznym fragmentem lica bocznej ściany strzelnicy, zachowany w wieży zbudowanej przez Tytusa Działyńskiego (pomieszczenie 22) – widok z północy. Fot. Mirosław Andrałojć

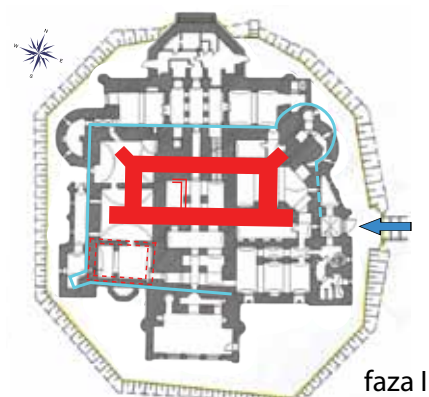
Il. 21. Zamek w Kórniku. Najstarsze fazy budowy zamku (I–III) na tle obecnych murów zamkowych (rzut przyziemia za: Małgorzata Łomska-Rybacka, Karolina Żurek, *Zamek Kórnicki. Inwentaryzacja 2008*, zbiory BK). Brak podstaw do rekonstrukcji części południowo wschodniej zamku w fazie II i III
