**PROJEKT BUDOWLANY
ROZBIÓRKI (W CELU RELOKACJI)
WRAZ Z INWENTARYZACJĄ
WIATRAKA - PALTRAKA
w m. Władysławowo, gm. Wierzbinek, pow. Konin**

- ADRES:** Władysławowo, gm. Wierzbinek, pow. Konin
dz. nr ewid. 92
- INWESTOR:** Fundacja „Olandia”
(dawniej Fundacja „Olendrzy dla Polski”)
Prusim 5, 64 – 420 Kwilcz
- PROJEKTANCI:** mgr inż. arch. Filip Tomaszewski (architektura)
upr. proj. nr 13/R-254/ŁOIA/04
- mgr inż. Bogdan Tomaszewski (konstrukcja)
upr. proj. nr 73/01/WŁ

Sowa - Prusim - Łódź, styczeń 2017 roku

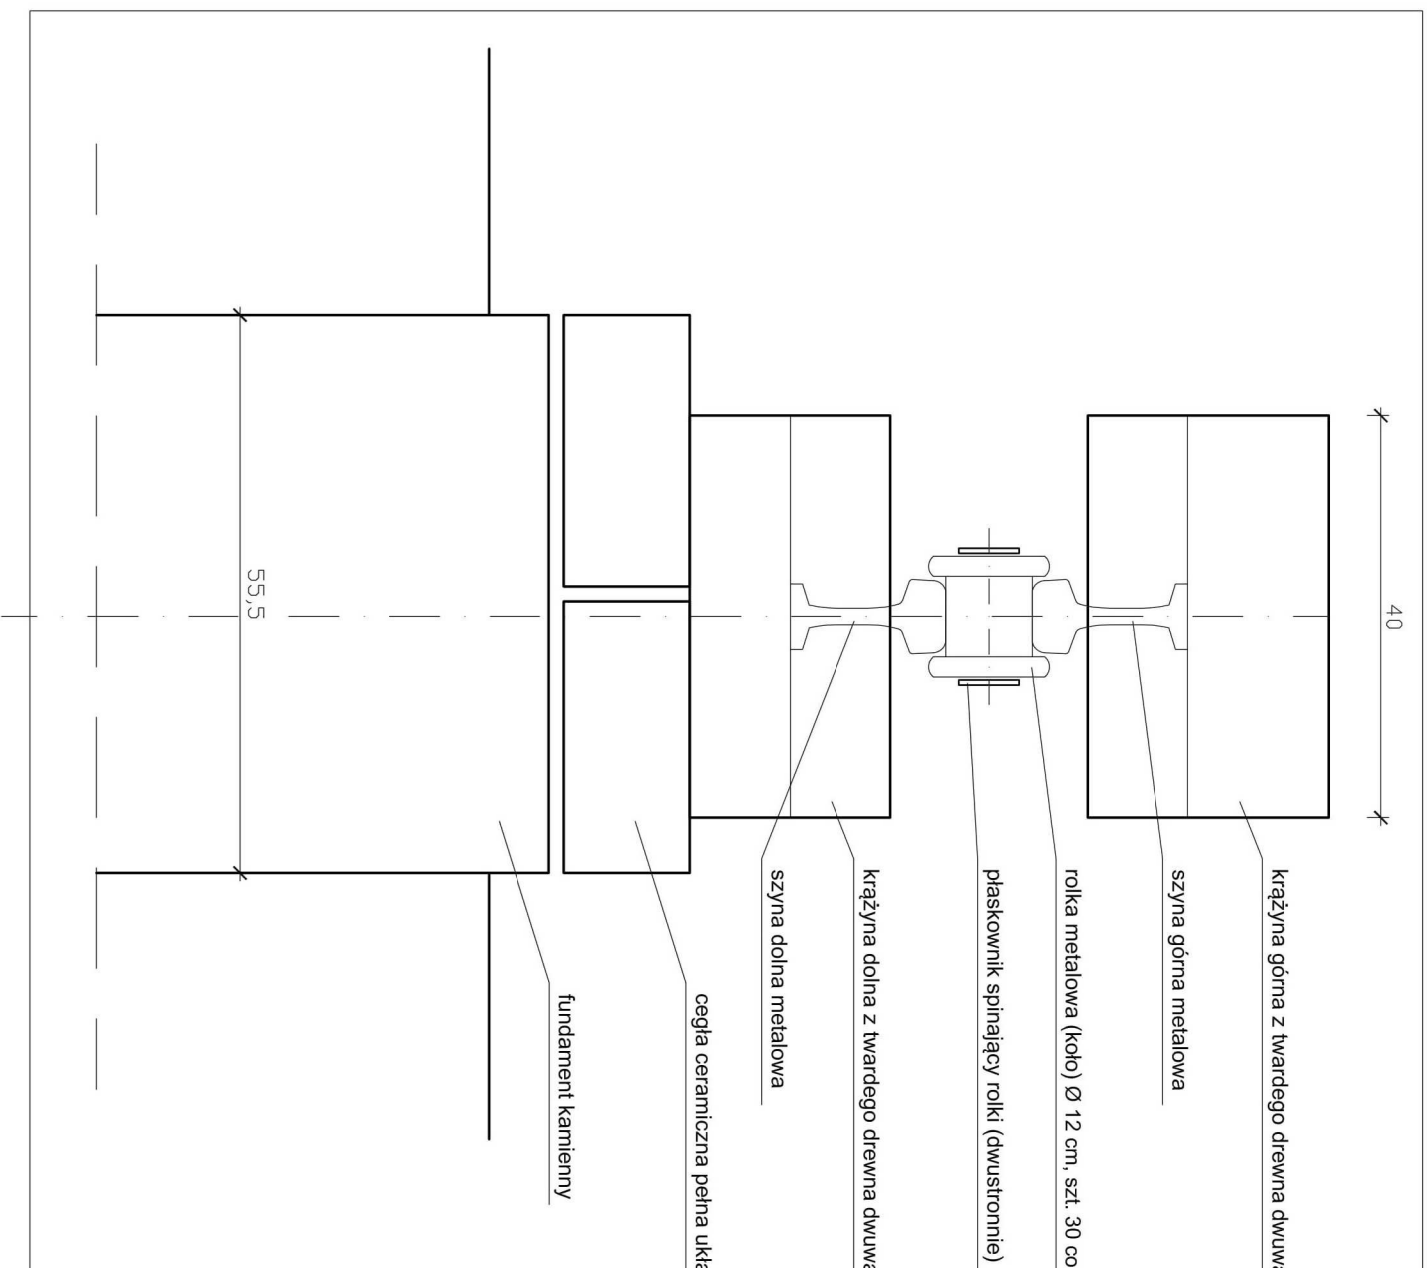
WIATRAK PALTRAK - WŁADYSŁAWOWO
DETAL ŁOŻYSKA KOŁOWEGO

Konstrukcja łożyska kołowego w złym stanie technicznym (choć kompletna). Krążyny drewniane porażone przez spuszczela, częściowo zawilgocone. Koła i prowadnice skorodowane (wiatrak nie obracany prawdopodobnie od 1947 r., czyli od momentu przejścia na napęd elektryczny).

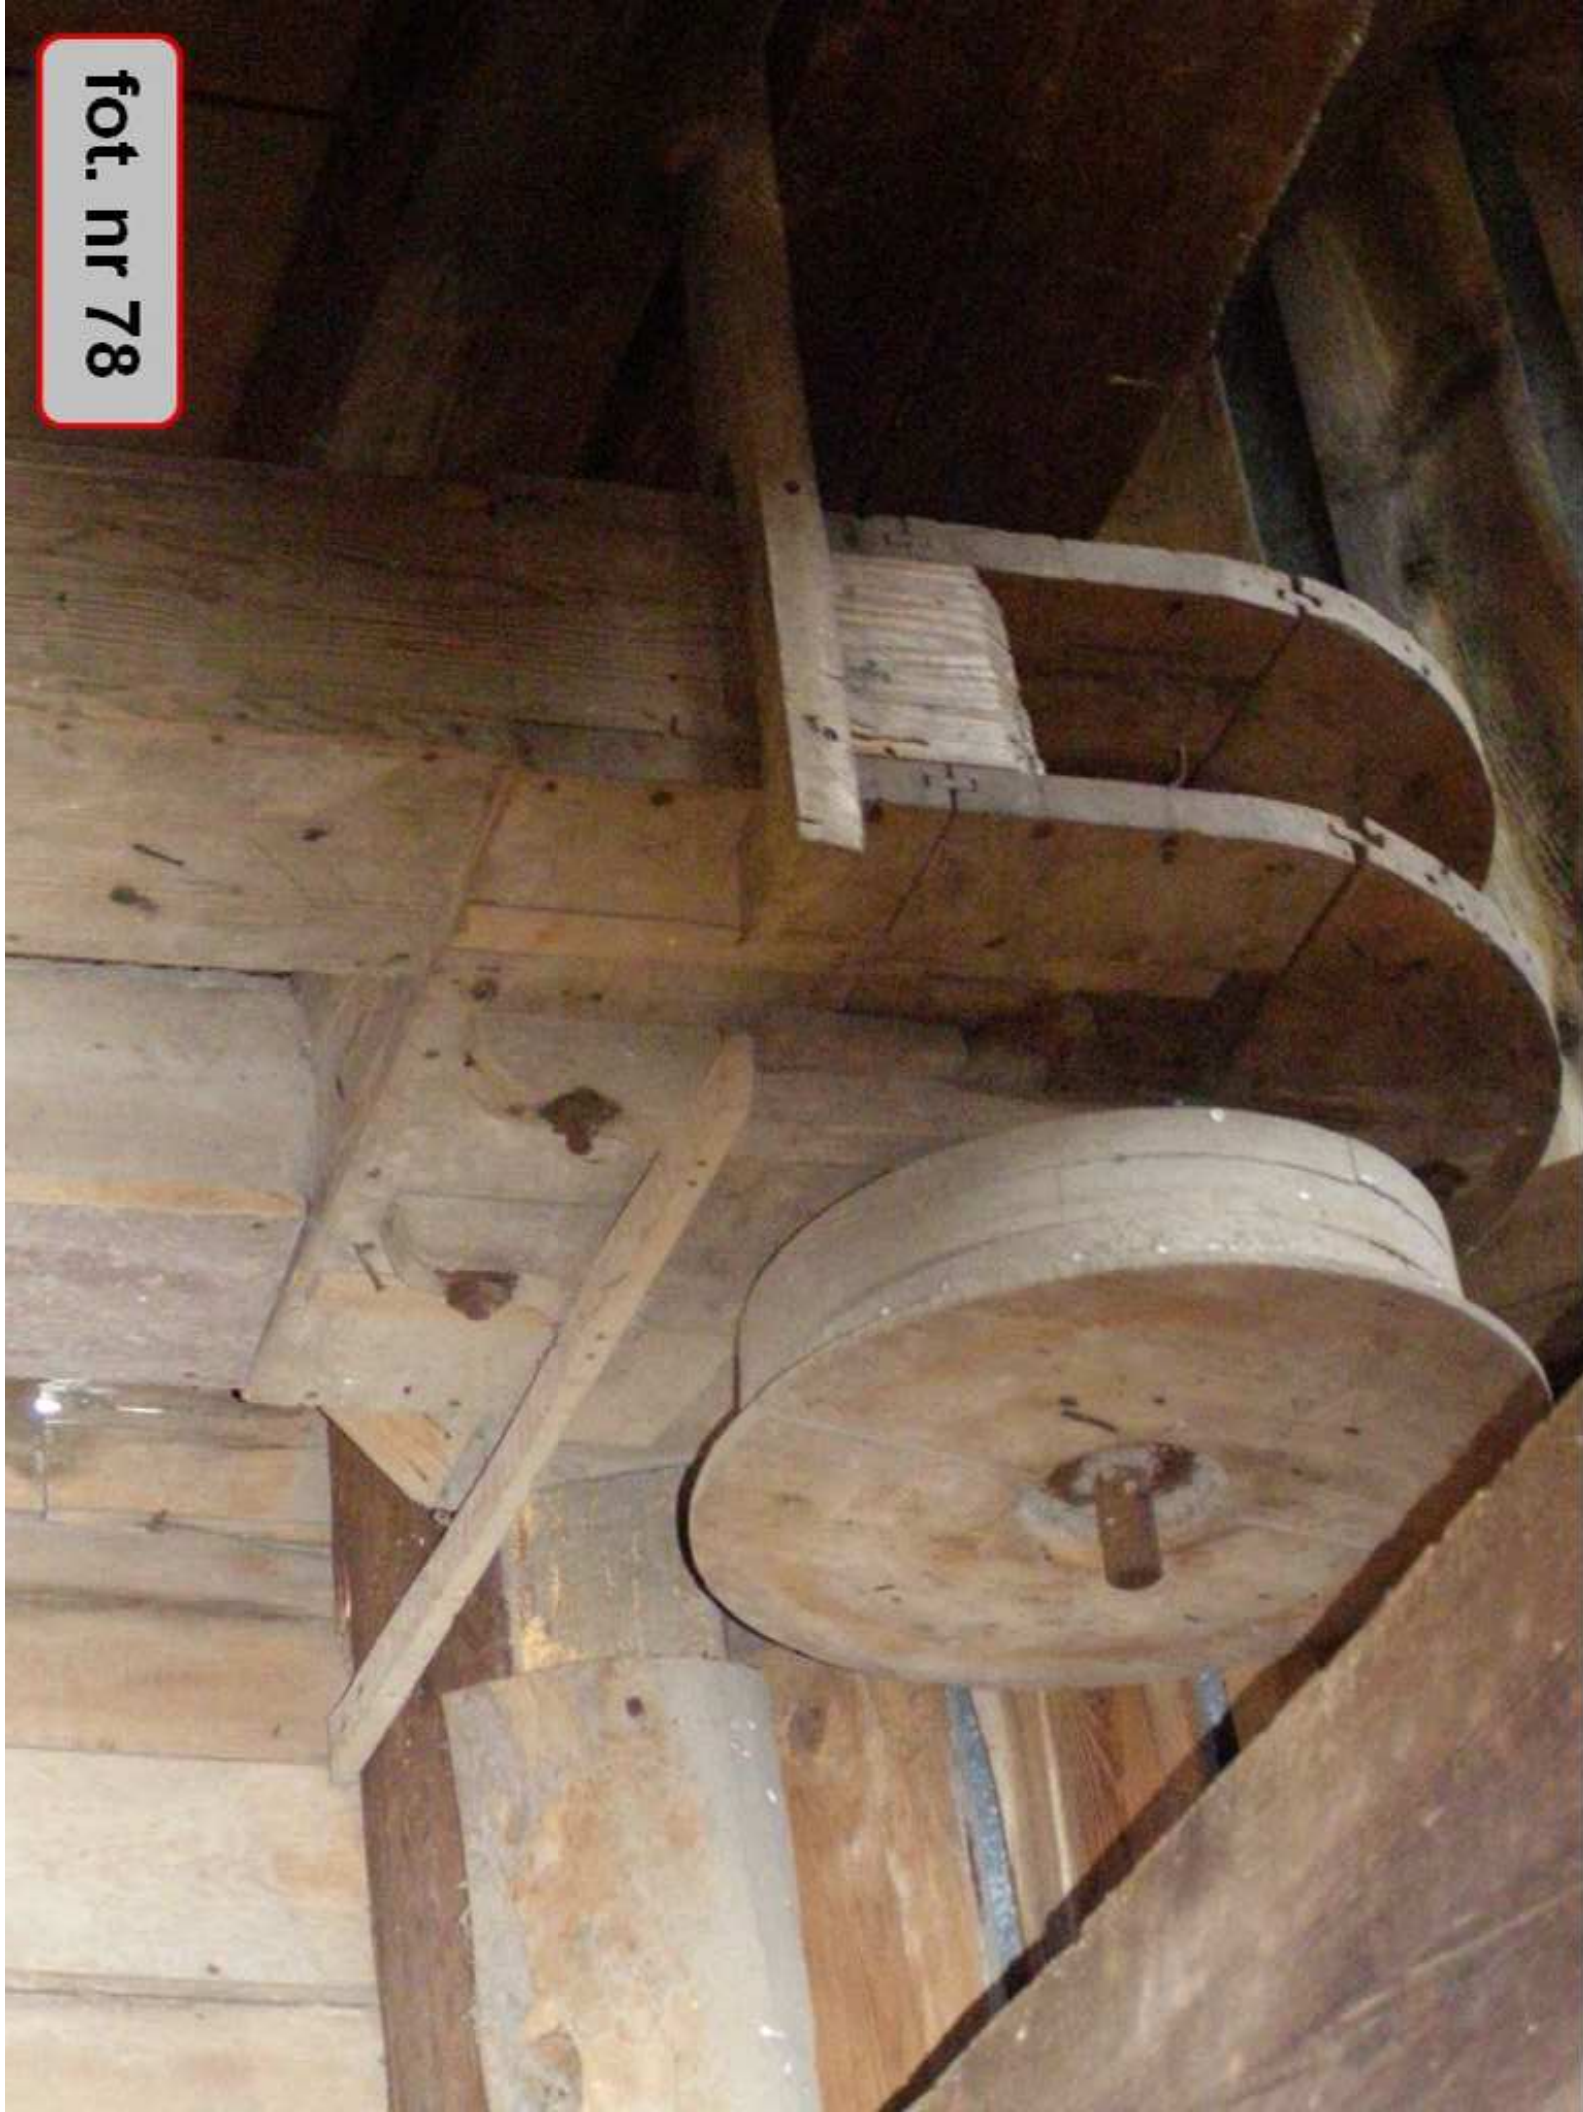
fot. nr 87

92 – ułożyskowanie wału skrzydłowego w tylnej części wiatraka (koniec wału obraca się w „wałnicze” – belce opartej na dwóch wymianach leżących na oczepie ściany tylnej i drugiej belce równoległej do oczepu).
